# Detaljplan Söderskogen, Västölet 1:40 m.fl.

Bergteknisk utredning

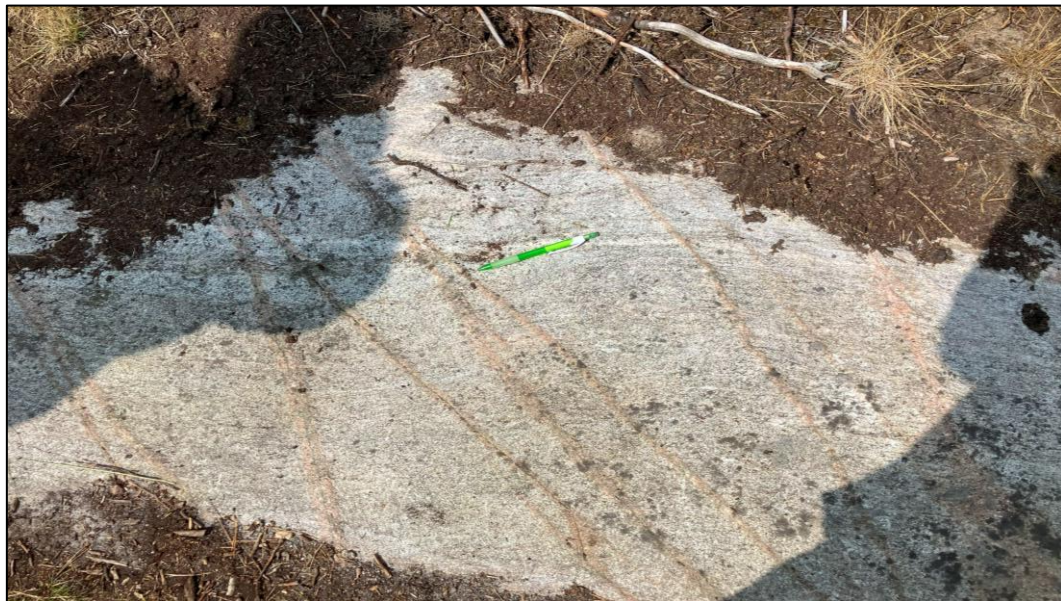
Enligt SGU utgörs undersökningsområdet av granit i väster och tonalit till granodiorit i öster vilket kunde bekräftas vid fältbesöket. Ställvis (exempelvis i södra undersökningsområdet) är bergarten folierad gnejs av granitiskt ursprung. I Figur 2 nedan syns svagt veckad tonalitisk bergart. Pegmatitådror förekommer sporadiskt.

Figur 2. Granodiorit med svag foliation och pegmatitådror.

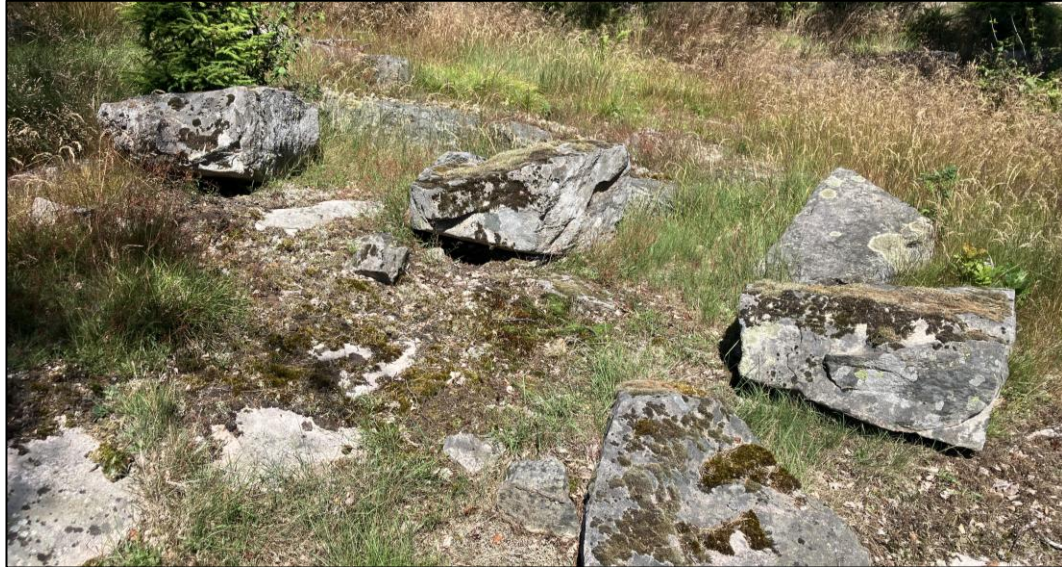
Observerade sprickytor är huvudsakligen vågformade och råa med en sprickvidd om ca 1 mm. Berg i dagen påträffades sporadiskt och består mest av runda berghällar samt ett något större bergsparti i söder. Generellt bedöms blockkantlängd vara större än 2 m, medan uppsprickningen i vissa slänter vanligen är något tätare, ca 0,6-2 m. Små till medelstora block i svagt sluttande slänter förekommer sparsamt i detaljplansområdet, se exempelvis Figur 3. Observerade sprickgrupper redovisas i Tabell 1. Sprickor uppmättes enligt högerhandsregeln.

Figur 3. Block i svagt sluttande slänt i södra undersökningsområdet. Bilden är tagen mot nordöst.
