Dagvattenutredning för detaljplan

Västölet i Grästorps kommun

Beställare: Grästorps kommun, samhällsbyggnadsförvaltningen
Kontakt: Viktor Salsfjord, samhällsplanerare

8 december 2022

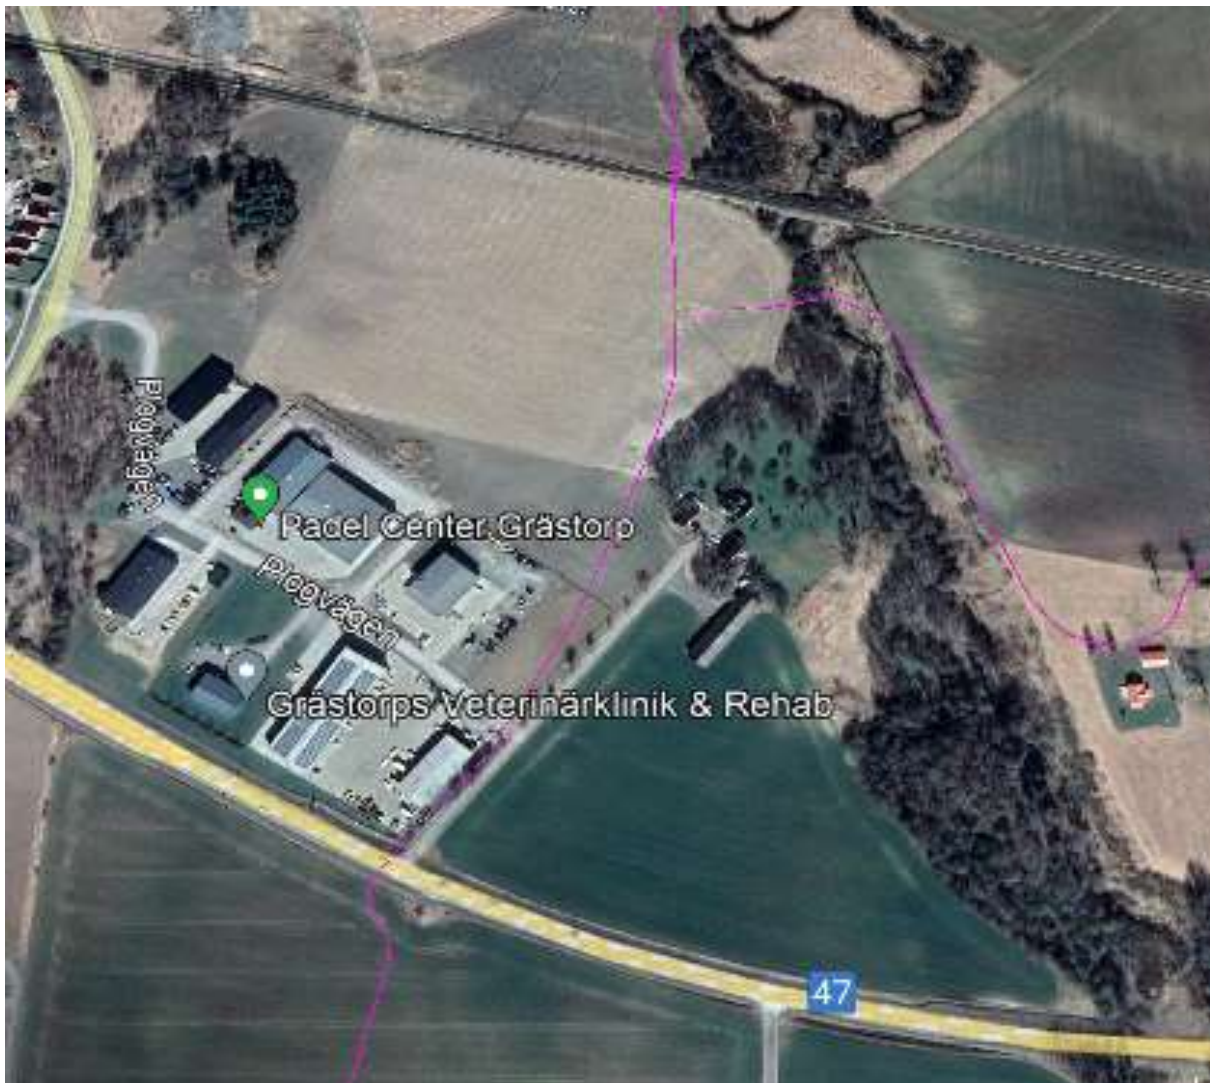
Figur 4 Ledningsutsnitt från Ledningskollen, vatten- och spillvattenledning (lila färg)

Ett flertal ledningar finns i aktuellt område, bland annat ett aktivt markavvattningsföretag som avvattnar stora arealer åkermark som ligger helt utanför planområdet med en 400 mm btg-ledning, förmodligen en äldre kulvertering av en bäck. Ledningens vattengång uppges vara +55,27 i en befintlig brunn inom dammläget. Uppskattat, troligt djup till ledningen är 1,9 meter. Läget för brunnen och ledningen kan ses i figur 10. Övriga ledningar visas i figur 4, 5 och 6.

Längs infartsvägen till gården Lilla Västölets finns spillvatten och ytterligare flera ledningar. I figur 4 visas ledningsägaren Flo fiber, vatten och avlopp ekonomiska förenings vatten- och spillvattenledningar som korsar igenom området. Troligen är gårdens avlopp inkopplat på avloppsledningen.

För dammvallens placering har hänsyn tagits till de redovisade ledningsområdena i figur 4, 5 och 6. Dammvallens läge, ledningsområden och den nämnda markavvattningsledning (tunn grön linje) visas i figur 10.

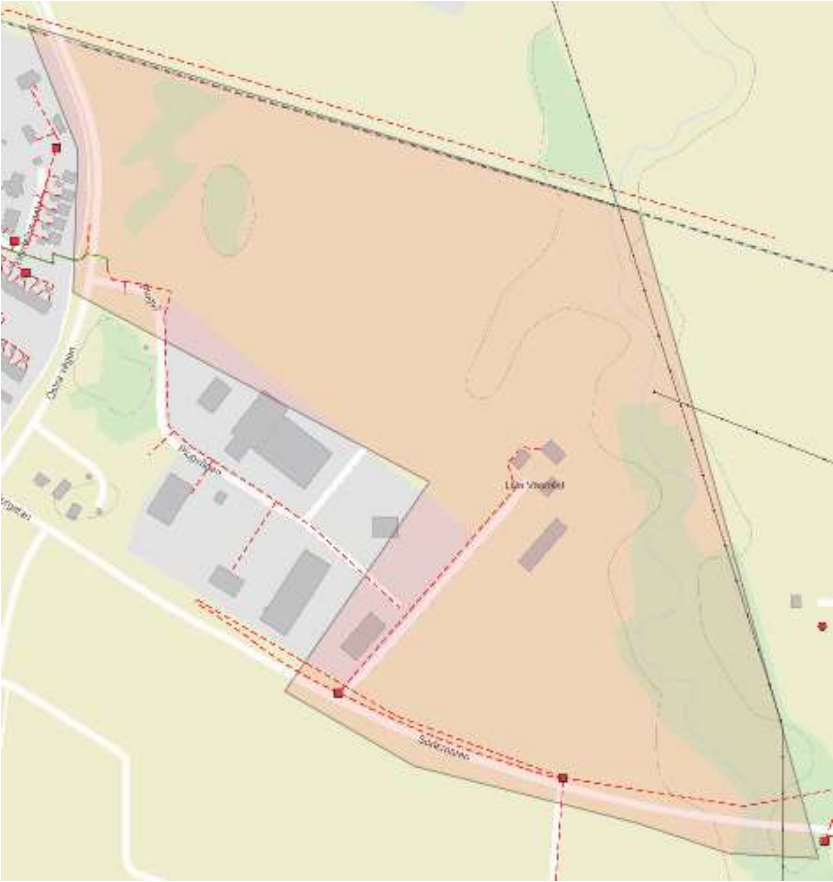
Figur 6 Ledningsutsnitt, teleledning, efter Skanova.

El- och teleledningar redovisas för området, se figur 5 och 6 (Skanova, Grästorps Energi).

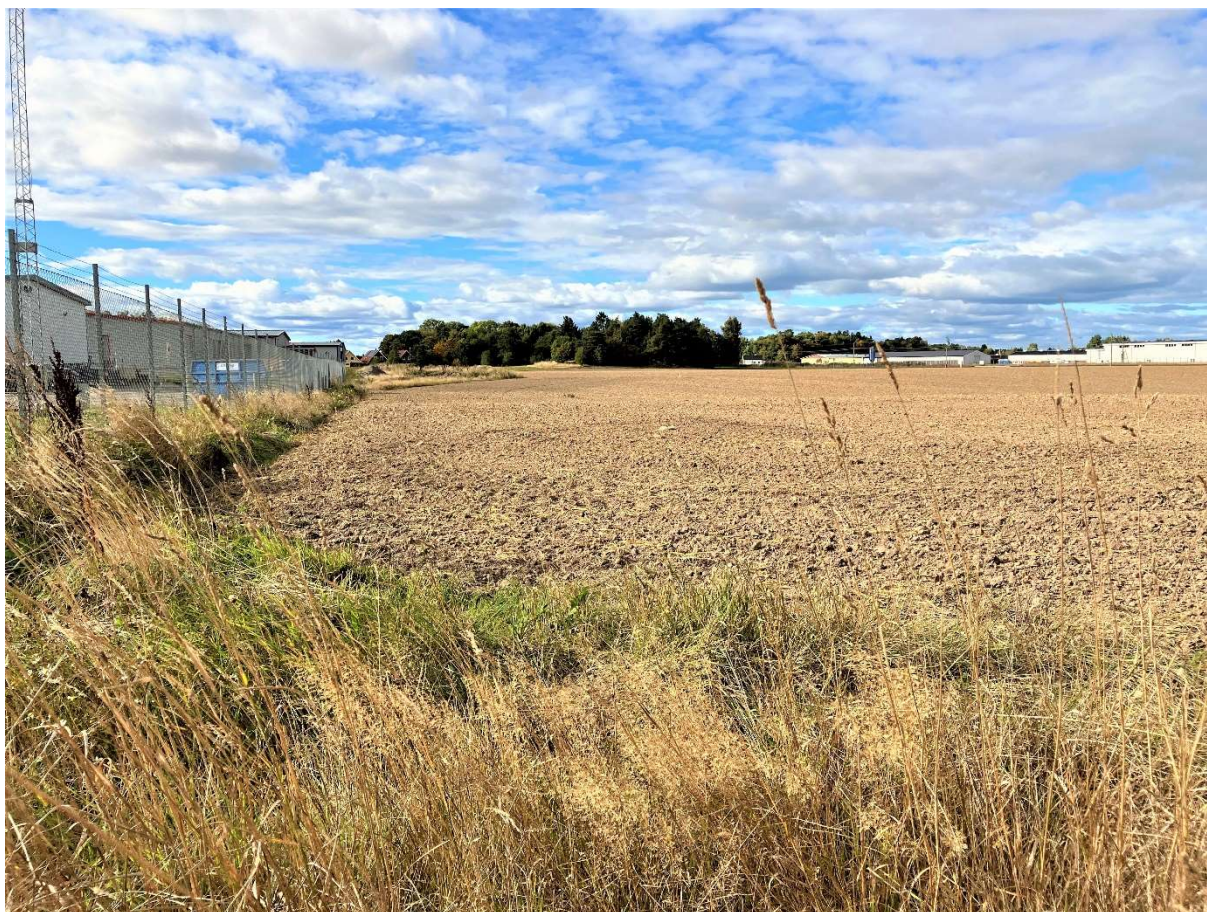
Figur 8. Vy. Mot planerad tomtmark i mittdelen. I bakgrunden syns den skogsklädda dungen i nordvästra delen. Staket till vänster visar gränsen av utbredningsområdet mot de befintliga verksamheterna i Plogvägen. I bildens högra främre del planeras en damm.

Dagvattnet från samtliga områden som ska exploateras enligt figur 10 föreslås ledas till en torr damm för fördröjning och rening. Lämplig plats för dammen är i den svacka som finns mellan gården Lilla Västölet och den planerade vägslingans östra del. Läget rymmer drygt 1 800 m³ och visas i figur 8 och 9 samt illustreras även i kartan i figur 10. Notera att

Utredningsområdets samlade dagvattenmängder som behöver fördröjas för det värsta regntillfället är 1 500 m³ dagvatten, med ett flöde till Mjölån på 50 l/s och för en återkomsttid på 2 år. Tömningstiden är då runt 9 timmar. Förslaget innebär att de befintliga markhöjderna i svackan kan utnyttjas, se figur 8 och 9. Dammen kräver anläggning av en vall (som mest cirka 1,5 m hög). Landskapsbilden ges en knappt märkbar förändring, från brukad åkermark till gräsklädda ytor som lätt låter sig skötas.

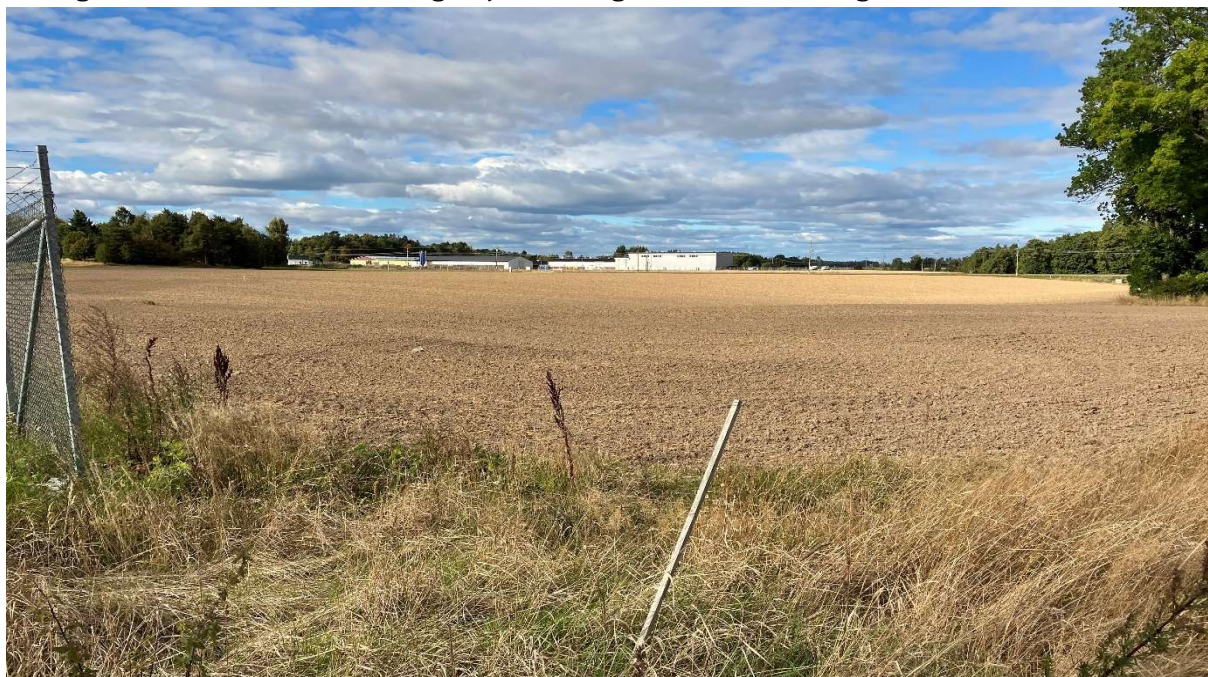
Figur 9 Vy. Del av svackan där både markavvattningsledning och högspänningsledning genomkorsar och där den föreslagna dammen planeras. Trädraden vid gården Lilla Västölet syns till höger i bild. Den högre järnvägsbanken över Mjölån syns i bildens bakgrund.

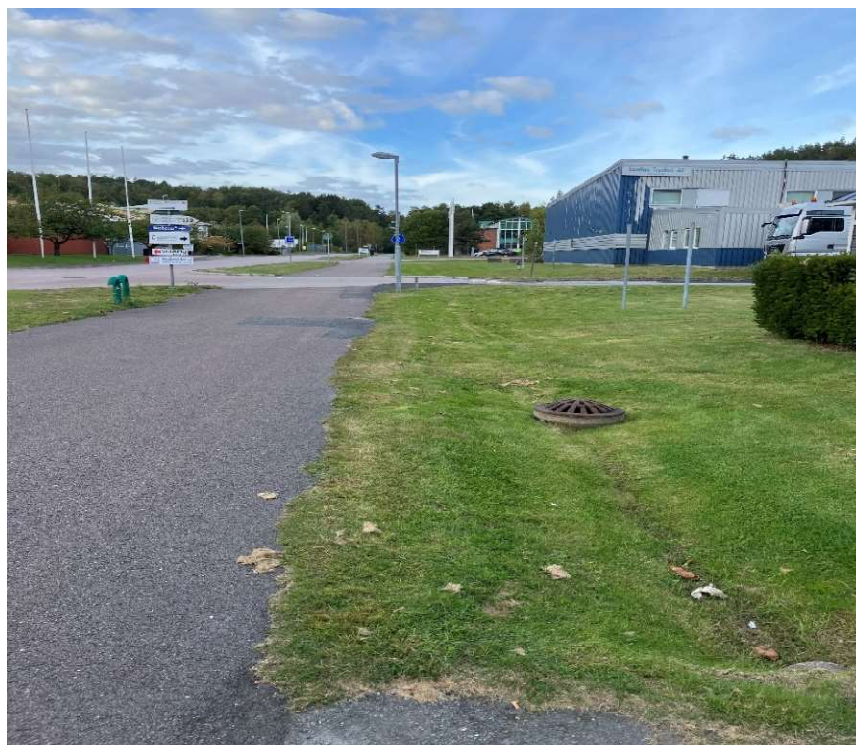
Figur 11. Exempel hur vägdagvatten och dagvatten förs i öppna svackdiken längs kvartermark. Notera trumman för en infart i bildens högra främre del samt den över mark något förhöjda kupolbrunnen som möjliggör svackdikets funktion och infiltrering.
